# PUENTES TÉRMICOS: GRANDES ENEMIGOS DE LA CALEFACCIÓN

*Fernando San Millán*

*Instalaciones Agropecuarias Cosma*

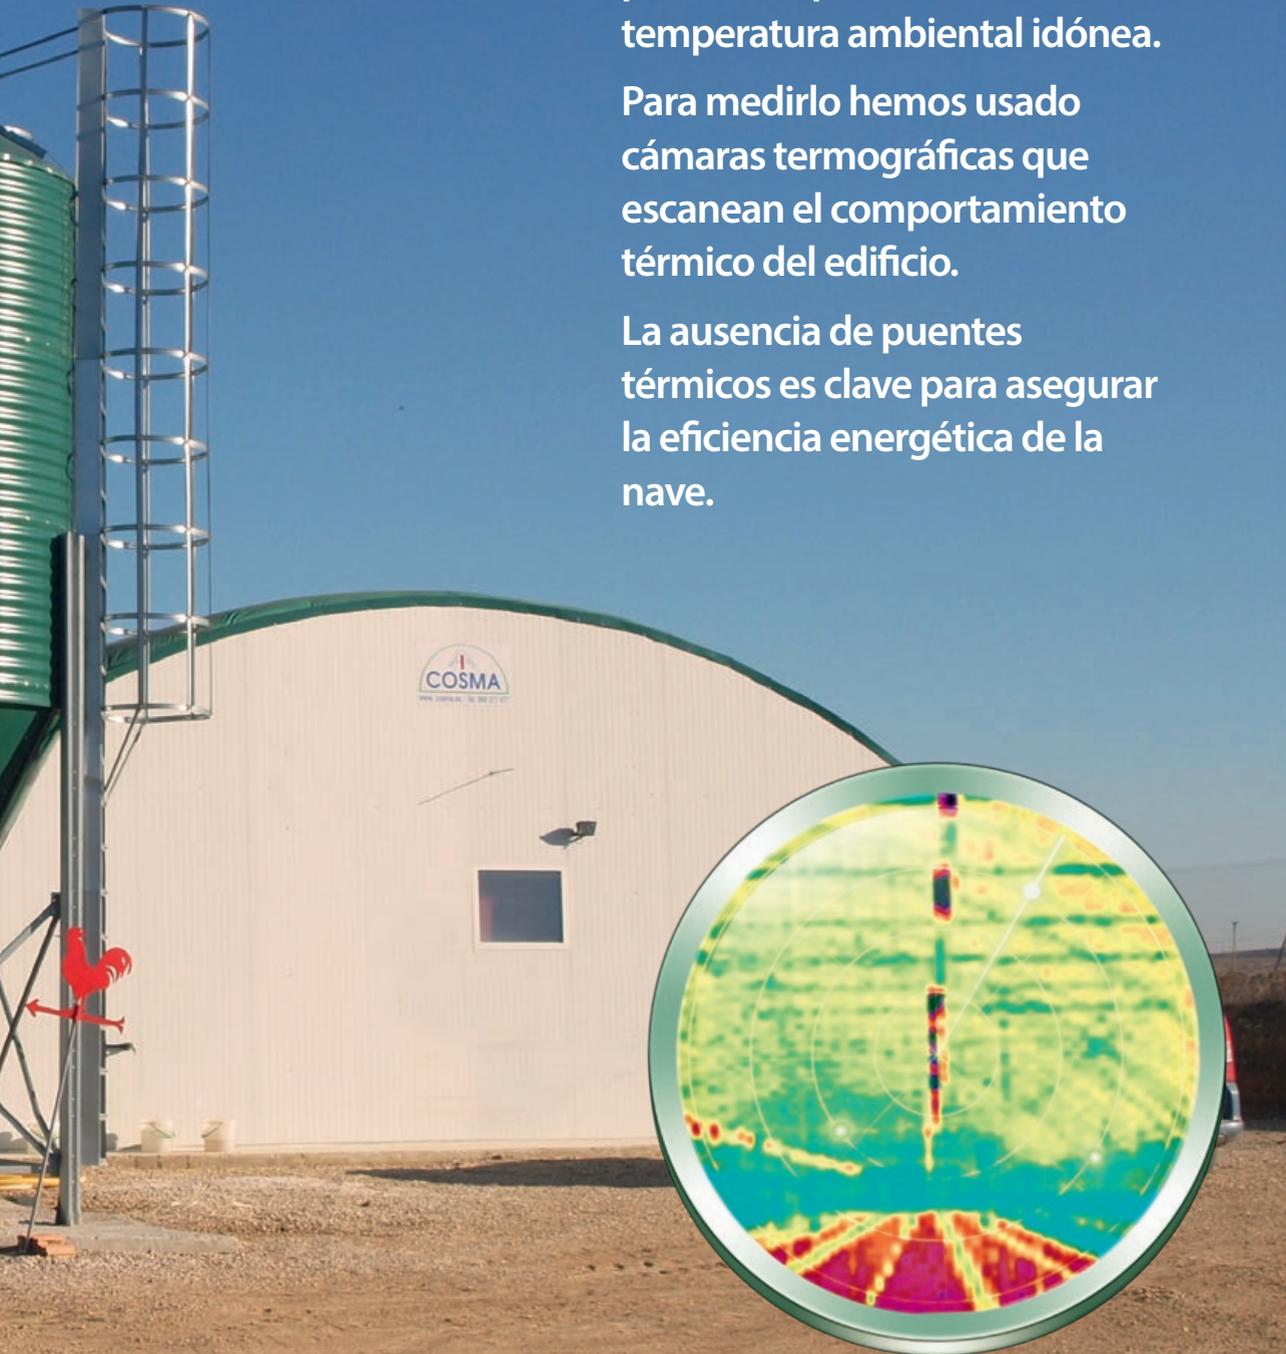
Son cuatro los tipos de materiales que se emplean habitualmente en la construcción de naves avícolas: poliuretano **proyectado**, poliuretano **inyectado** entre dos capas de distintos materiales (formando paneles), poliestireno **extrusionado** y fibra de vidrio.

El primero es el material más empleado en los últimos años, aunque últimamente está sufriendo un descenso en su uso a favor del poliuretano inyectado o paneles sándwich (paneles tipo Pural), debido a su facilidad de instalación.

El formato de fabricación en placas del poliestireno extrusionado (poliespan de alta densidad) se usa casi exclusivamente en las naves de obra colocándolo en la cámara de las paredes.

Y por último, tenemos la fibra de vidrio, la opción utilizada por **COSMA** en sus características naves tipo túnel con cubierta curva, que se utilizan debido a su excelente resistencia térmica ( $R=3,63$  por 16cm de espesor). En las distintas tomas termográficas se demuestra esta capacidad de aislamiento.

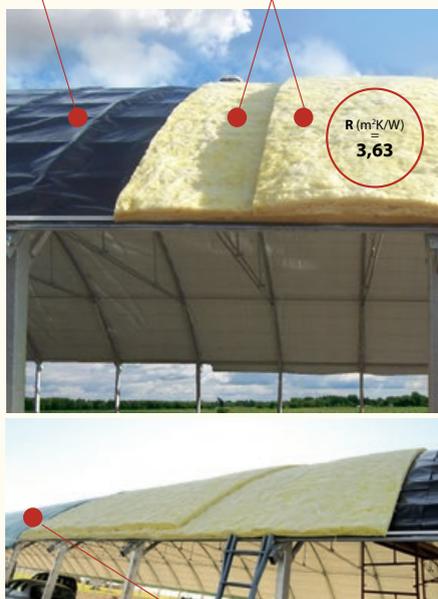
Film de polietileno de 800 galgas

Doble manta de fibra de vidrio Espesor 16 cm

Protección especial exterior con lona PVC ultra resistente

El material, el grosor y la forma de ensamblaje de los distintos estratos que forman la cubierta de las naves tipo túnel las convierten en una de las mejores opciones frente al aislamiento térmico de las naves avícolas.

La fibra de vidrio se suministra en forma de mantas y paneles; cuando se instala una sola capa se pueden originar pérdidas térmicas. Por eso, cuando se realiza una instalación de este tipo, **COSMA** instala dos mantas a matajunta, eliminando cualquier posible puente térmico en toda la superficie de la cubierta. Además, al ser una única pieza (en lugar de placas), evita que el calor se pierda por las juntas.

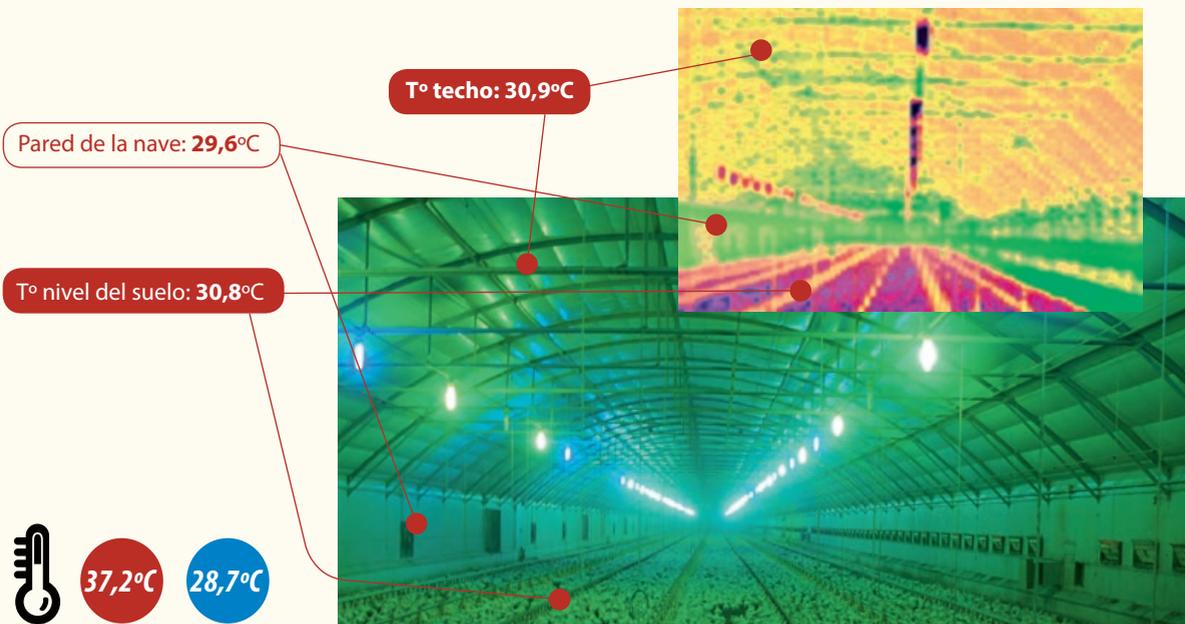
Imagen 1: Vista interior de naves Cosma

La amplitud de temperatura observada se sitúa entre 37,2°C (temperatura de los pollitos) y 28,7°C (temperatura de de las trampillas).

Observamos la ausencia de puentes térmicos en el techo de la nave.

Realizando un recorrido con la cámara termográfica observamos como la temperatura en el interior de la nave es homogénea, desde el suelo hasta la cubierta, ya que **anulando los puentes térmicos impedimos de manera significativa la fuga de calor.**

También podemos observar y valorar en la imagen la **distribución equilibrada** de los pollitos debido a la homogeneidad de la temperatura en la nave, lo que se traduce en un aumento del bienestar animal.

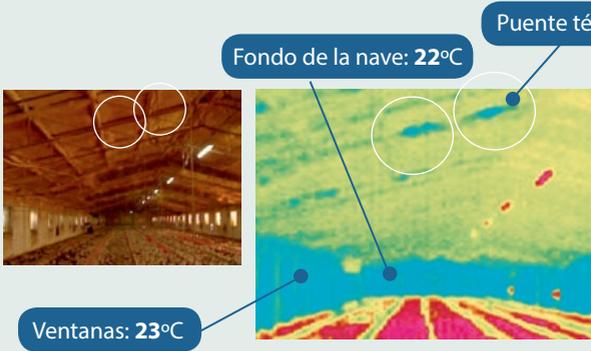
El techo esta aislado por el interior con 6cm de proyectado (lo habitual son 3-4cm)

**T° media a nivel de los animales:** 27,1°C

**T° media a nivel del techo:** 27,4°C

La homogeneidad de esta nave es buena; observamos una distribución correcta de los animales.

Sin embargo pierde calor por las paredes del fondo: 22°C y por los puentes térmicos presentes en el techo tal como se observa en la foto.

Esta nave fue proyectada por segunda vez en el año 2011 por lo que a nivel de cubierta se observa un aceptable grado de aislamiento. Por las paredes se escapa calor y se observan zonas de elevada humedad por falta de aislamiento (condensación).

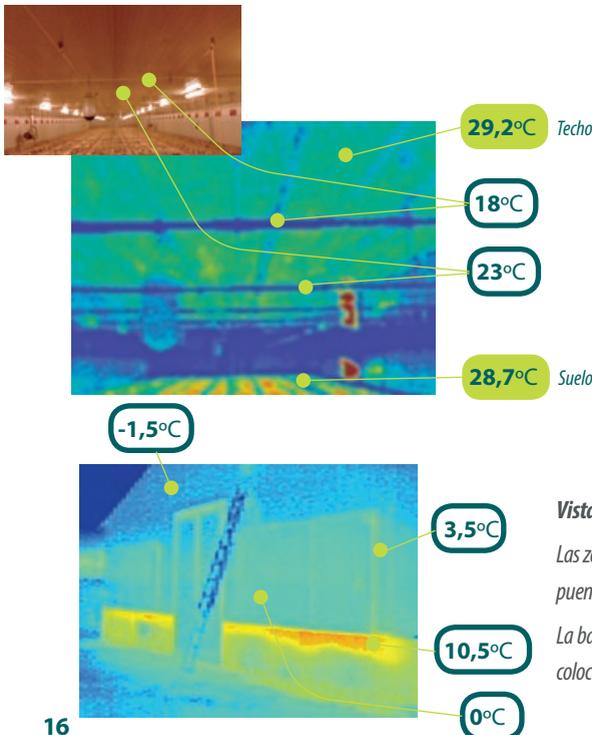
**Vista termográfica exterior de la nave**

La nave tiene buena homogeneidad, sin embargo observamos la presencia de puentes térmicos en las uniones del panel del falso techo, por donde se pierde el calor.

Las zonas bien aisladas permanecen frías mientras que en las juntas, zonas de posibles puentes térmicos, la temperatura medida es mayor.

La base del cemento demuestra un poder de aislamiento muy débil a pesar de haberle colocado en su interior una plancha de aislante para romper el puente térmico.

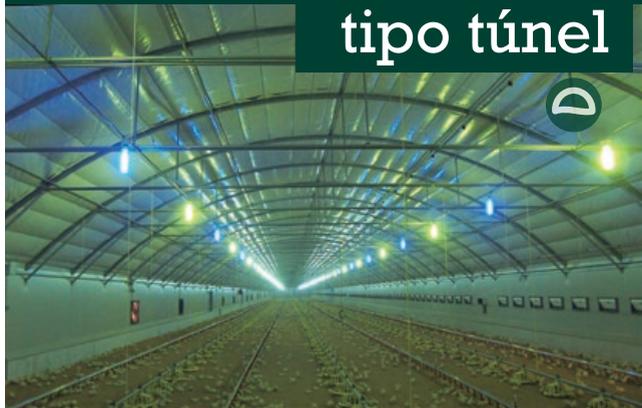
< 10m 12,5m 14m >

## Medidas estandard

de 10m, 12,5m, 14m de ancho
